RESTAURATION DE LA CONTINUITÉ ÉCOLOGIQUE DU RUISSEAU DU MOULIN DE BARRIS SUR LA COMMUNE DE LAMOTHE (40)

Dans le cadre de la mise en œuvre du Programme Pluriannuel de Gestion (PPG) sur le bassin versant de la l'Adour, le Syndicat Adour Midouze (SAM) a programmé une opération de démantèlement sur deux ouvrages du cours d'eau du Moulin de Barris sur la commune de Lamothe.

Maître d'ouvrage : [Syndicat Adour Midouze](#) (SAM)

Entreprise : Adour Travaux Spéciaux.

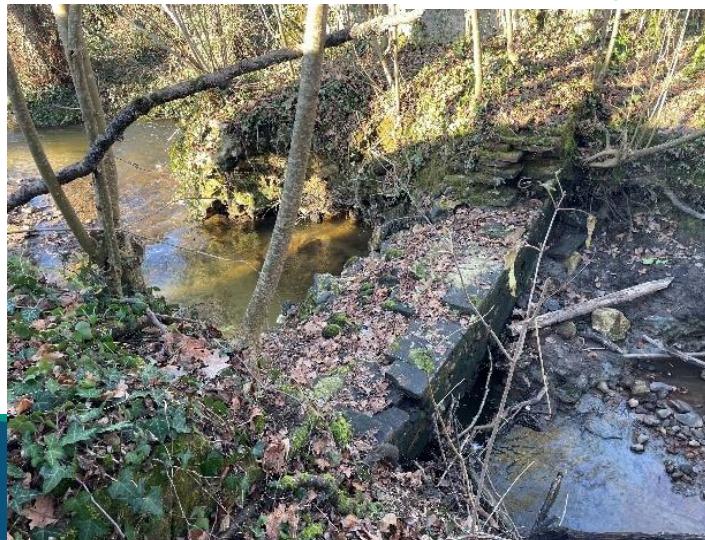
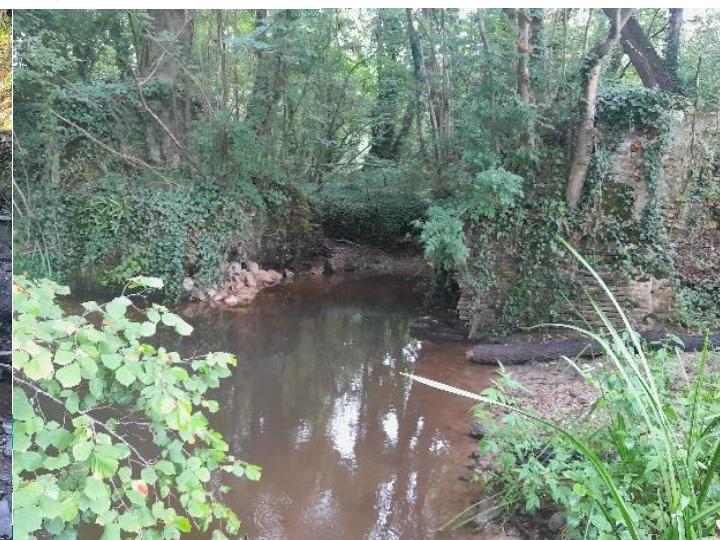
Ouvrage 2 avant et après travaux

- Eté 2024 : Avec les pluies de fin 2023, l'ouvrage 2 en aval à lui aussi basculé dans le cours d'eau.

Démontage ouvrage 2 en aval : Pour le second ouvrage l'entreprise a procédé au démontage à l'aide d'un marteau piqueur. Le mur s'est démonté assez facilement. Les matériaux ont servi à combler la fosse en aval.

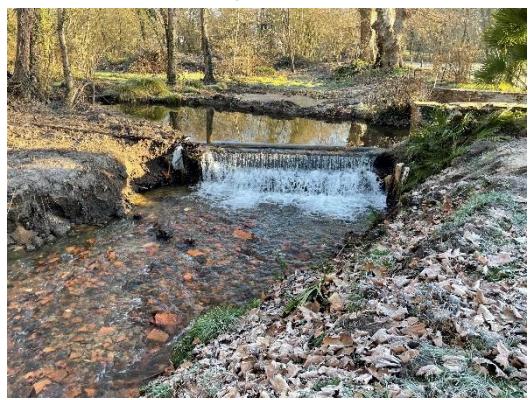
- Décembre 2022 :** En fin d'année 2022, suite aux intempéries, le premier ouvrage (cf. photo ci-après) est mis à mal par les crues successives. Les propriétaires réalisent des « travaux d'urgence » à l'aide de matériaux tout venant (bâches, pierres, etc.). Ne connaissant pas la réglementation en vigueur sur les cours d'eau, les travaux sont réalisés sans dossier de déclaration. Les services de la DDTM des Landes sont alertés et demandent une régularisation des travaux ainsi qu'une remise en état. Ils préconisent aux propriétaires de se rapprocher du syndicat de rivière afin d'être accompagnés.

Photo ouvrage 1 en amont

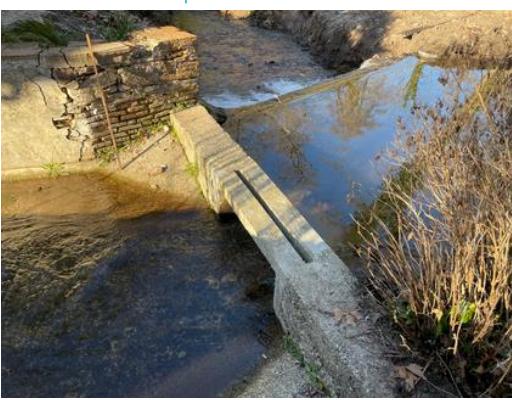
Photo prise d'eau du moulin

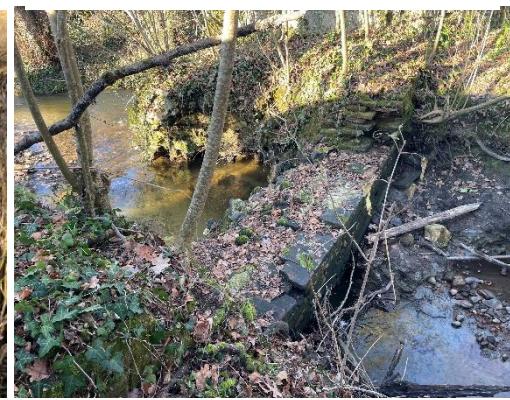
Photo ouvrage 2 en aval

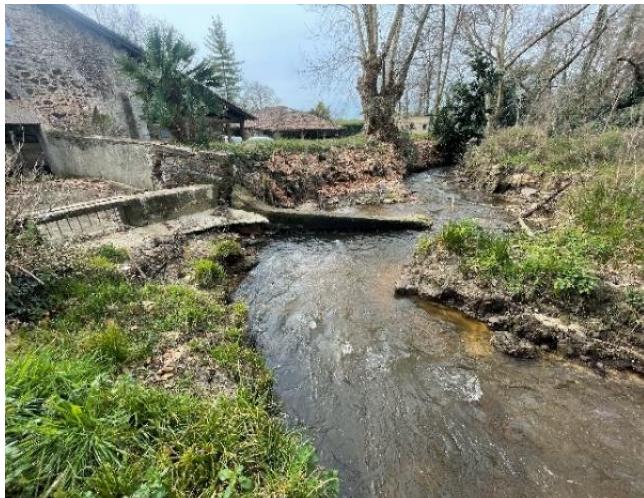
- **Juin 2023 :** Suite à des faiblesses structurelles et à des crues repérées, le seuil 1 a été contourné par le ruisseau entraînant une incision du lit et ainsi une restauration naturelle de la continuité écologique.

Seuil 1 en amont contourné

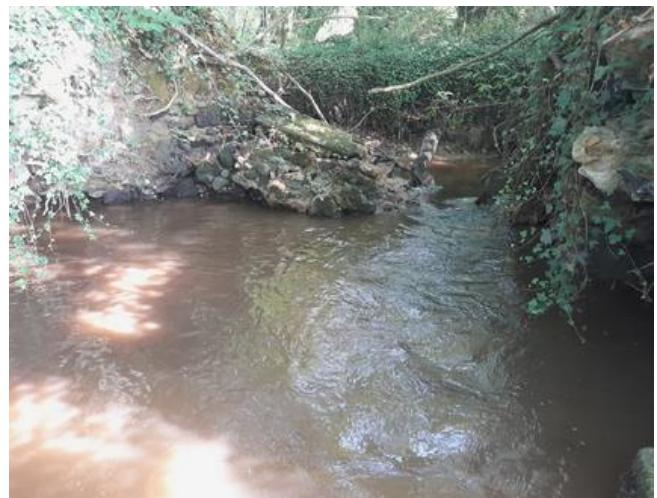
L'incision du lit, provoquée par la rupture du premier seuil, a entraîné la chute du deuxième seuil en aval. La ligne d'eau s'est abaissé très rapidement provoquant une forte érosion régressive (plus d'un mètre d'incision sur certaines portions).

Seuil 2 en aval contourné

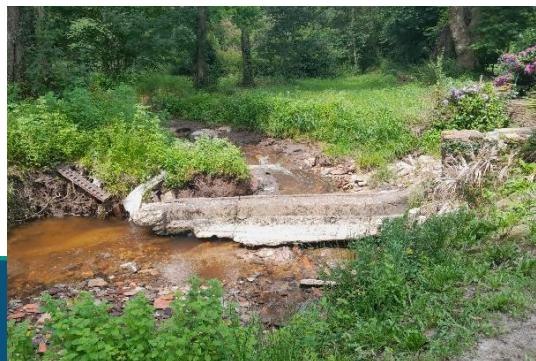
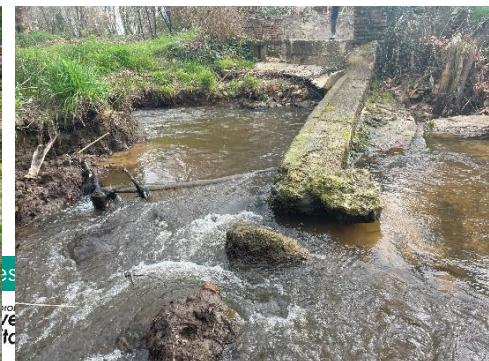
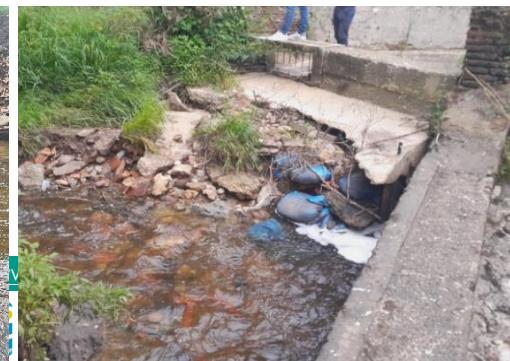
Une partie de l'ouvrage 1 est resté accroché au mur du canal. Le pied du canal d'améné s'est fortement érodé au fil des montées d'eau ce qui a engendré un risque d'infiltration pour les fondations de la maison. Suite à ces dégâts de nouveaux devis ont été présentés aux propriétaires. Les scénarios de reconstruction, trop coûteux, ont été abandonnés par les propriétaires. L'alternative de démantèlement était donc l'alternative la plus adaptée pour eux.

Dégâts post crues

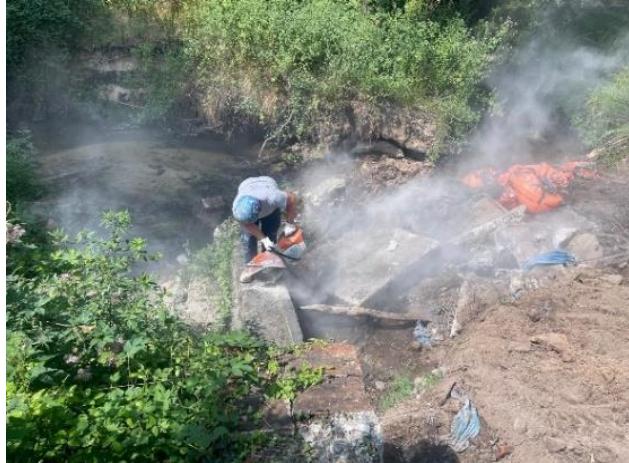
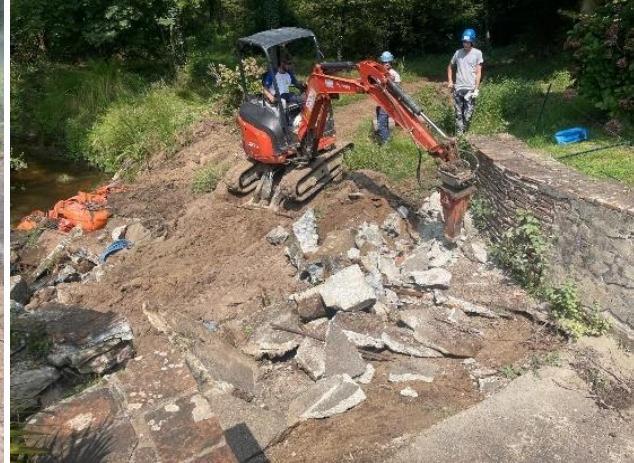
Photos pendant travaux,
découpage seuil béton

Démontage de l'ouvrage 1 amont : L'entreprise a procédé à la mise en place d'un batardeau pour dériver le ruisseau et pouvoir travailler en assec. Ensuite elle a découpé le bout de seuil restant puis consolidé l'entrée du canal d'améné.

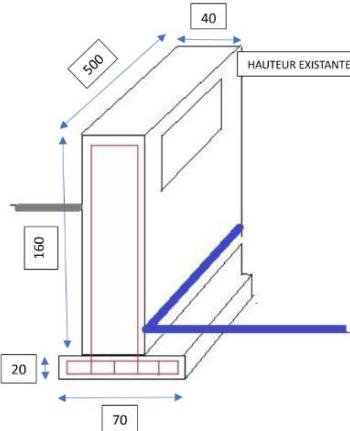
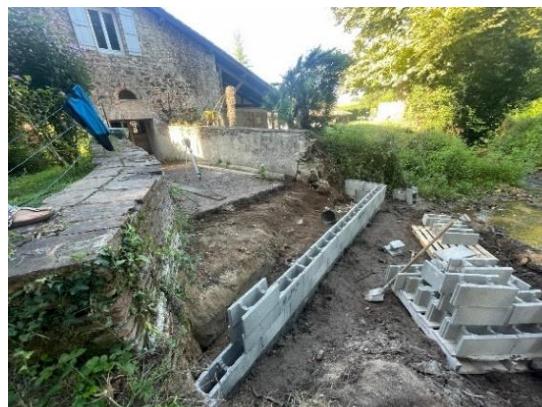
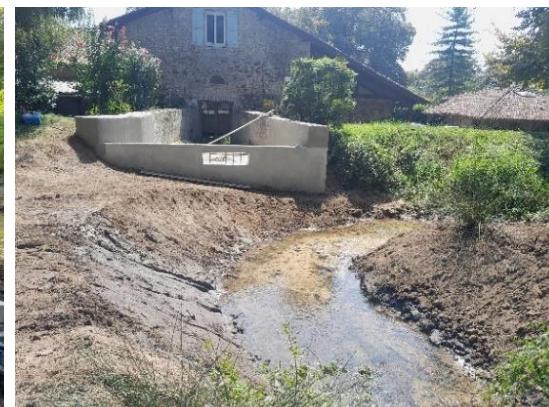
L'entreprise a d'abord démolie la façade qui avait été affouillée lors des crues. Après cela, tous les gravats ont dû être évacués. Le syndicat s'est rendu compte à ce moment-là que le dessous s'était vidé à cause des crues, il n'y avait plus de fondations. Pour la reconstruction de la prise d'eau, il a ainsi fallu créer une brèche assez profonde pour éviter que l'eau ne puisse s'infiltrer par-dessous.

Pendant travaux, reconstruction entrée canal d'améné
