RECHARGES GRANULOMETRIQUES ET DISPOSITIFS DE SUIVI SUR LA BONNIEURE (16)

Répertoire d'exemples

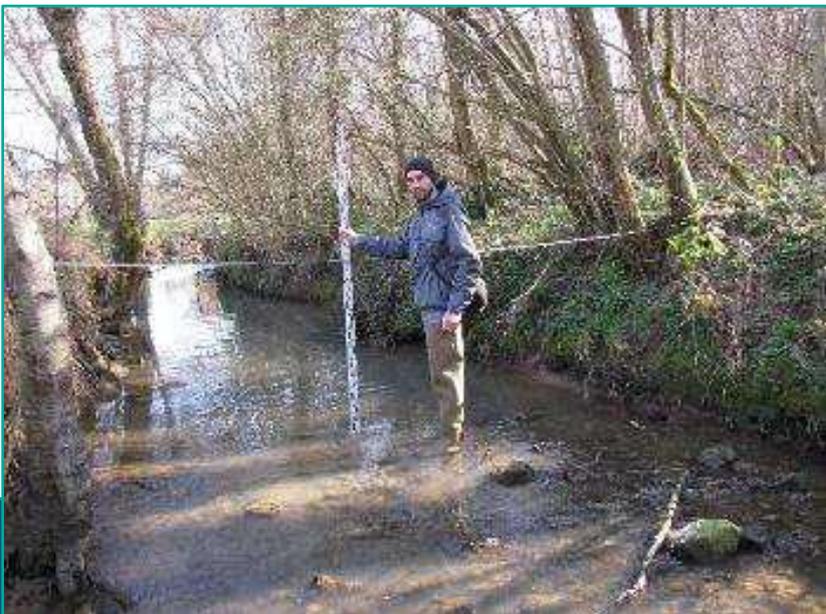
Profil incisé avant les travaux

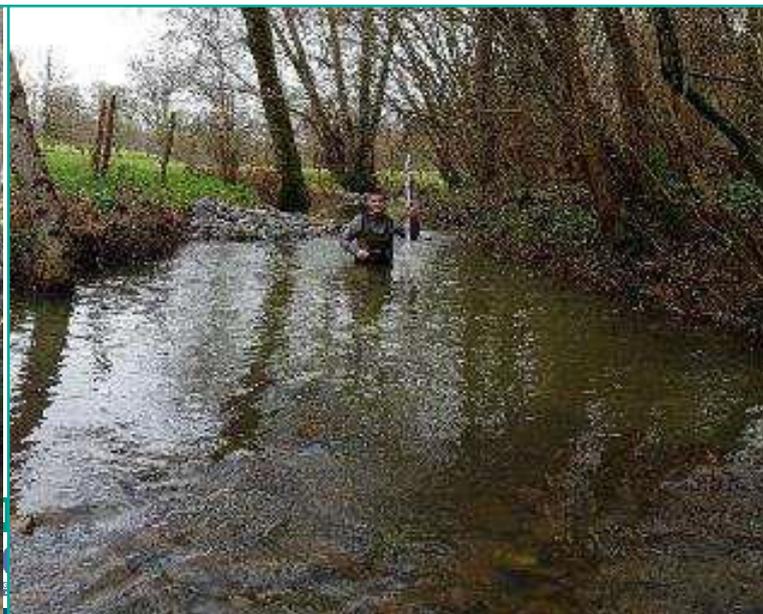
Ligne d'eau rehaussée après les travaux

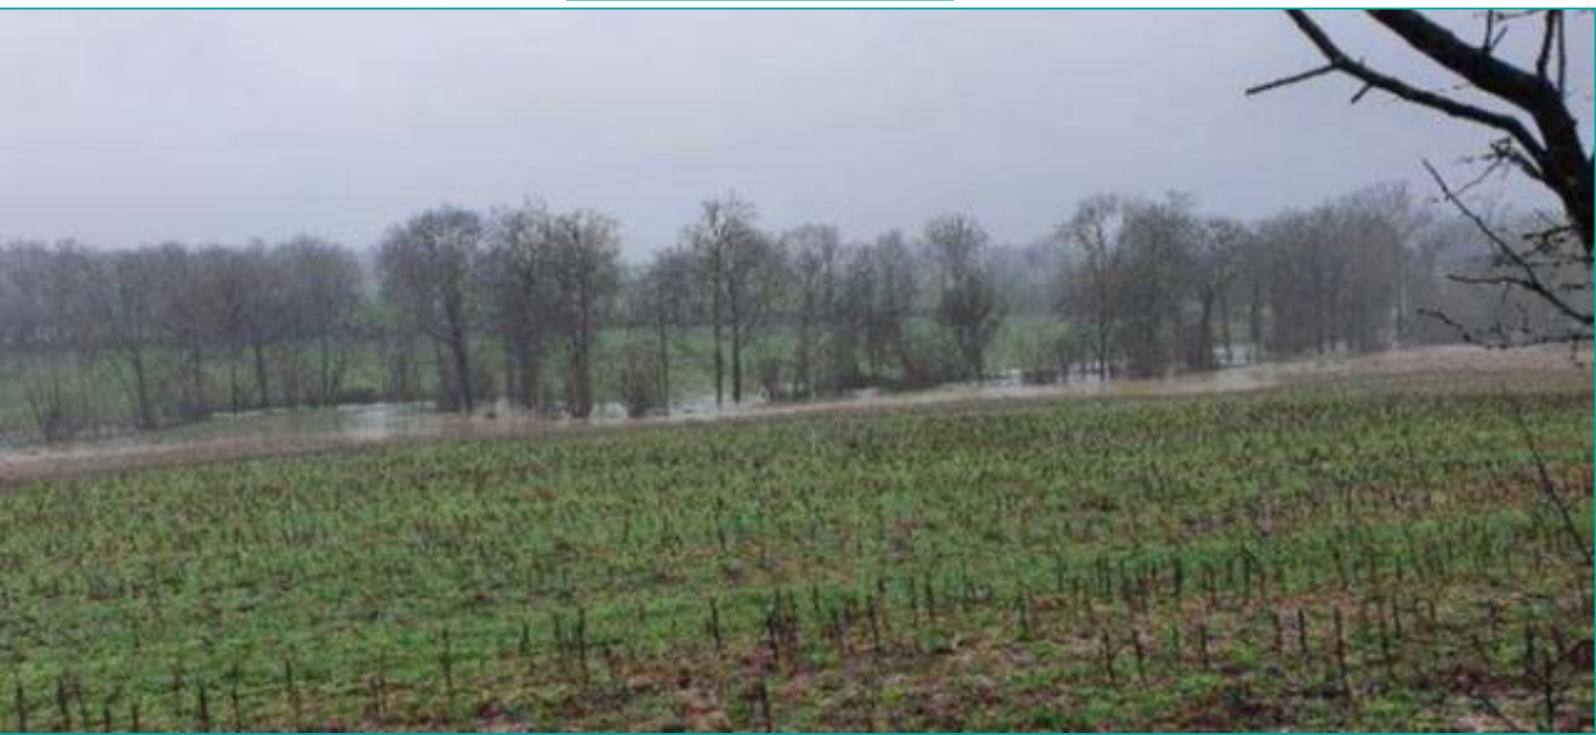
Débordement du cours d'eau
