## RENATURATION D'UN COURS D'EAU NOMMÉ LE GIOULÉ SUR LA COMMUNE DE CAZERES-SUR-L'ADOUR (40)

**Maître d'ouvrage :** Syndicat Adour Midouze (SAM)

**Période et durée des travaux :** Mars 2023 - 4 semaines

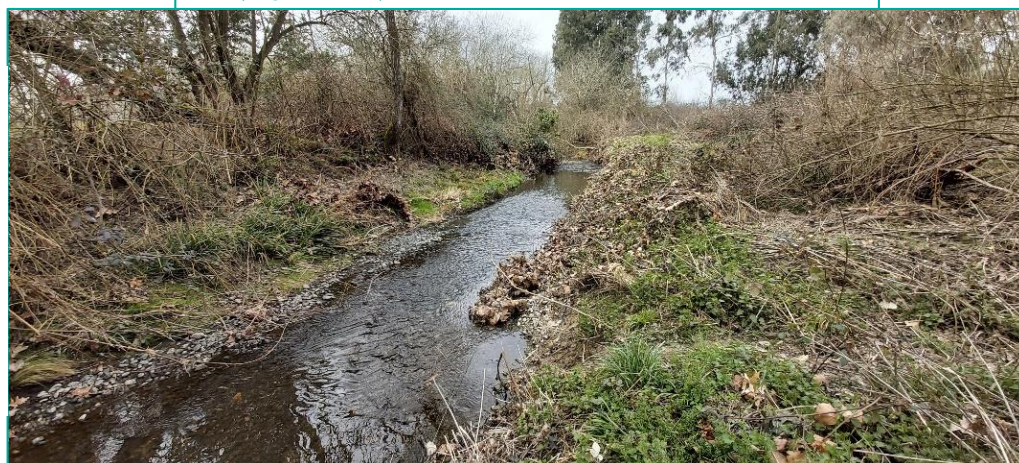
A  
V  
A  
N  
T

Aperçu avant / après travaux de réduction de section d'écoulement

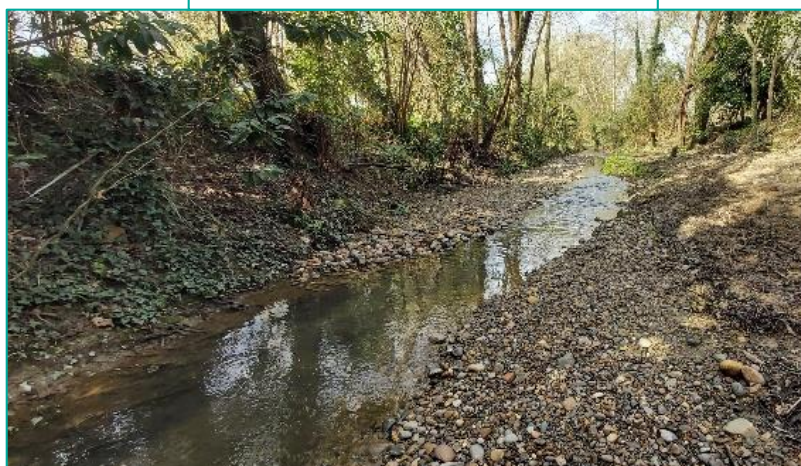
- 9 banquettes ont été créées en respectant la règle de laisser 1/3 de section mouillée soit environ 1,5 mètres :
  - o Cinq banquettes avec contour en granulométrie (40 à 120 mm) équivalente au D90 du cours d'eau. A l'intérieur est rajouté la granulométrie (0 à 80 mm) dite « tout-venant » afin de créer une diversité granulométrique et combler les interstices.
  - o Trois banquettes avec ce même principe, en rajoutant par-dessus la granulométrie équivalente au D90
  - o Une banquette en utilisant que le tout-venant, sans contour en D90.

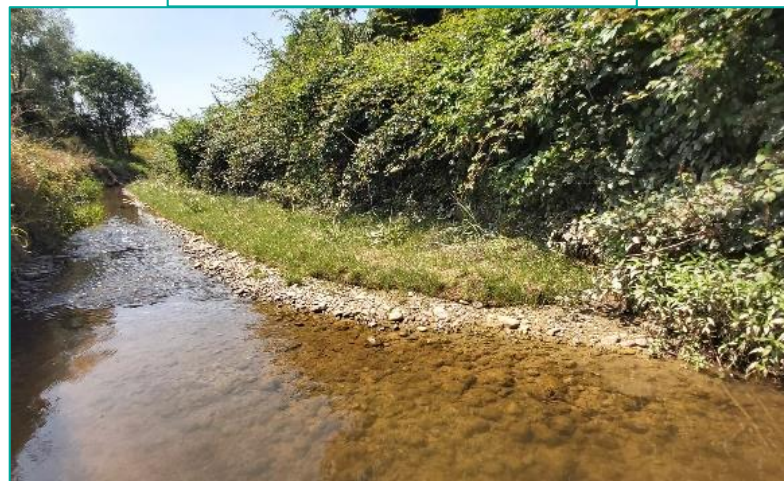
- Dix épis déflecteurs, constitués de pieux d'acacia et de fagots de branches de saule ont été disposés avec des angles différents.
- Cinq banquettes végétales constituées d'une base en granulométrie dite « tout venant », du géo-coco est mis en place et vient recouvrir cette base. Ensuite une couche de terre végétale est ajoutée. Le géo-coco est refermé sur celle-ci afin de maintenir la terre, puis un ensemencement et des plantations de diverses espèces d'hélophytes (par exemple Iris des marais et jonc) a été réalisé.
