## RENATURATION DU COURS D'EAU DU GABASSET PAR TERRASSEMENT ET TECHNIQUES VEGETALES COMMUNE DE COUDURES (40)

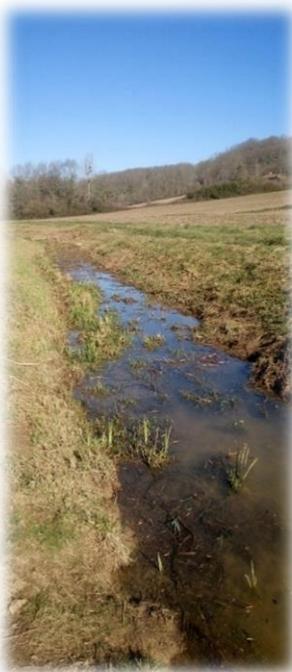
Etat initial

Le cours d'eau du Gabasset a été recalibré et son profil redressé lors des travaux de remembrement agricole dans les années 80. D'une section d'écoulement très large, il en résultait une faible dynamique et un fort colmatage.

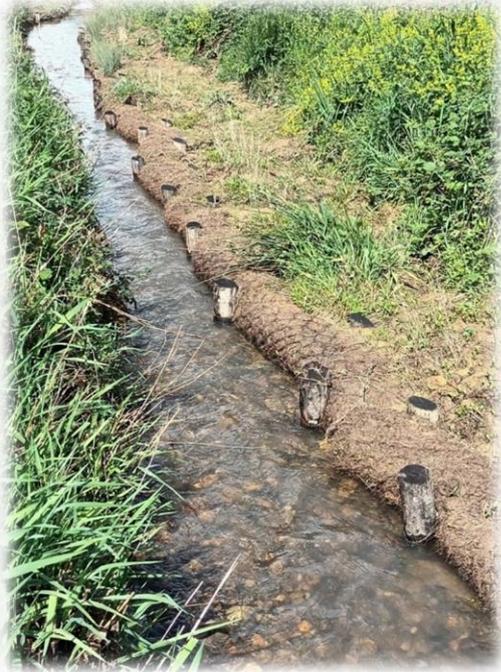
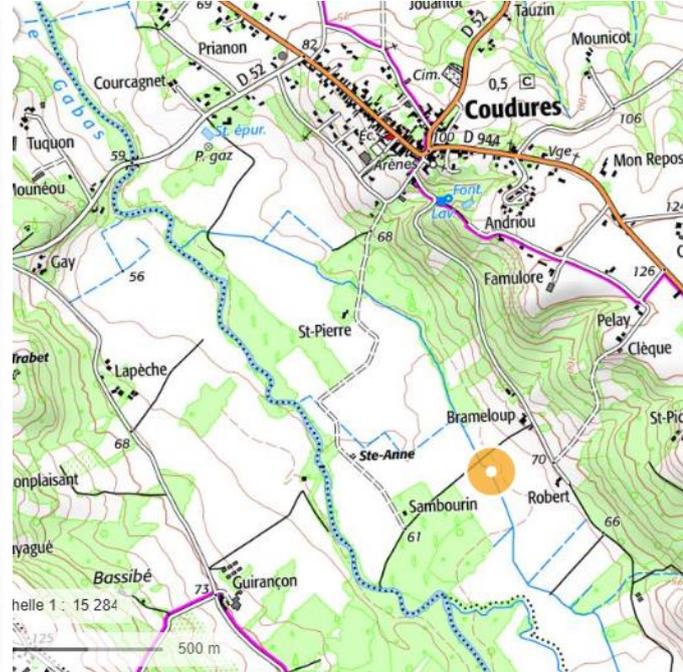
Après travaux - Banquette végétale en boudins d'hélophytes

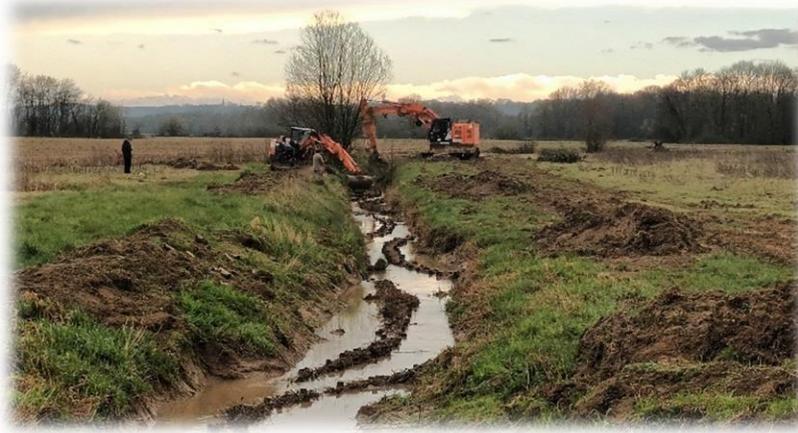
Mise en place des boudins d'hélophytes délimitant les banquettes

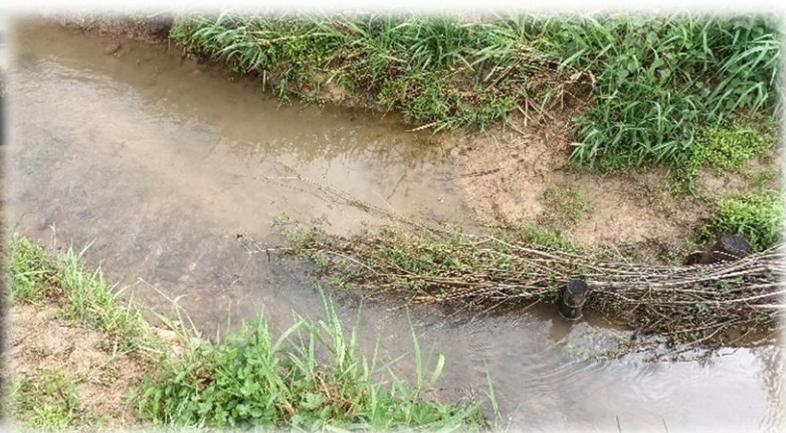
Mise en place de fascines

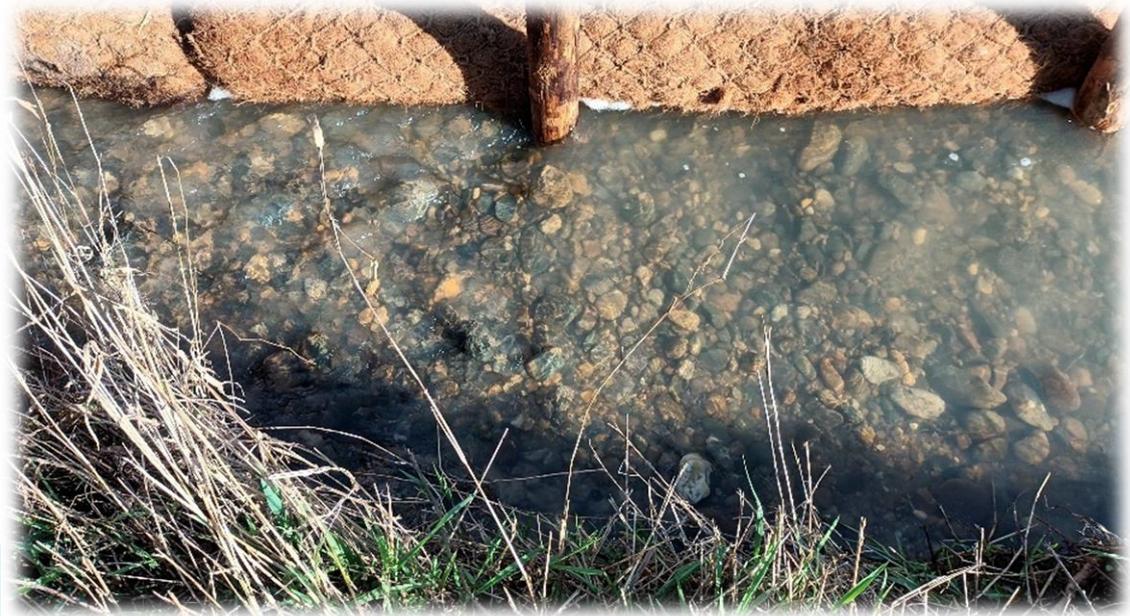
Réapparition d'une granulométrie diversifiée suite aux travaux

De fortes précipitations ont stoppé temporairement les travaux. La modeste augmentation du débit a permis de tester et de se rendre compte de l'efficacité des aménagements. En effet, le colmatage avait disparu sur plusieurs zones du ruisseau laissant apparaître une granulométrie plus grossière.
