TRAVAUX DE RECHARGE EN GRANULATS PAR DÔME SUR DEUX AFFLUENTS DE L'ADOUR

Communes de Grenade-sur-l'Adour et Saint-Maurice-sur-Adour (40)

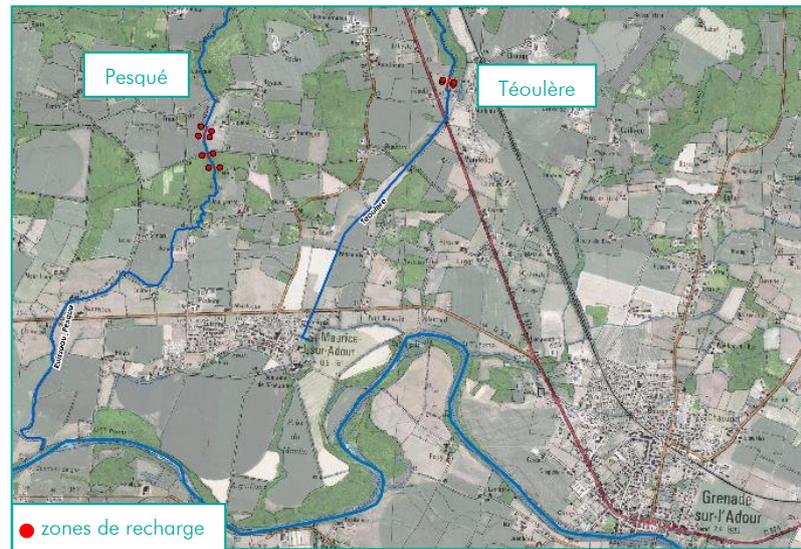
Aperçu travaux de recharge en granulats par dôme

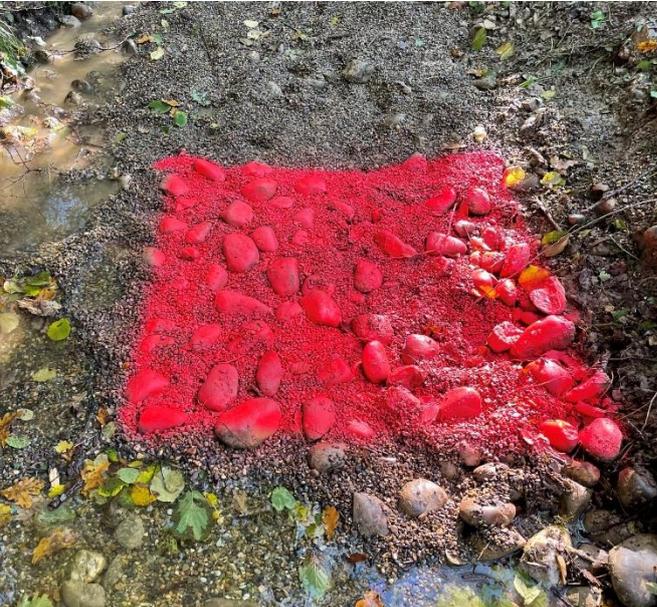
Placette de suivi du transport granulométrique fraîchement peinte

Un suivi granulométrique a été mis en place pour évaluer la capacité de transport sédimentaire de ces cours d'eau sableux. Lors de la réalisation des placettes de couleur, les galets n'ont pas été suffisamment séchés lors de la coloration et des précipitations juste après la mise en œuvre ont mis à mal l'expérimentation. Néanmoins, une reconnaissance visuelle de ces sédiments caractéristiques a pu confirmer 2 ans après travaux, la migration de sédiments fins dont une partie s'est retrouvée quelques dizaines de mètres à l'aval redéposées sous forme de banquettes latérales (encore en évolution). Sur les zones de recharge, les galets ont en revanche peu bougé (quelques centimètres tout au plus). La présence de sédiments fins sur ces espaces semble refléter un mélange entre matériaux de carrière et captation de fines provenant de l'amont.

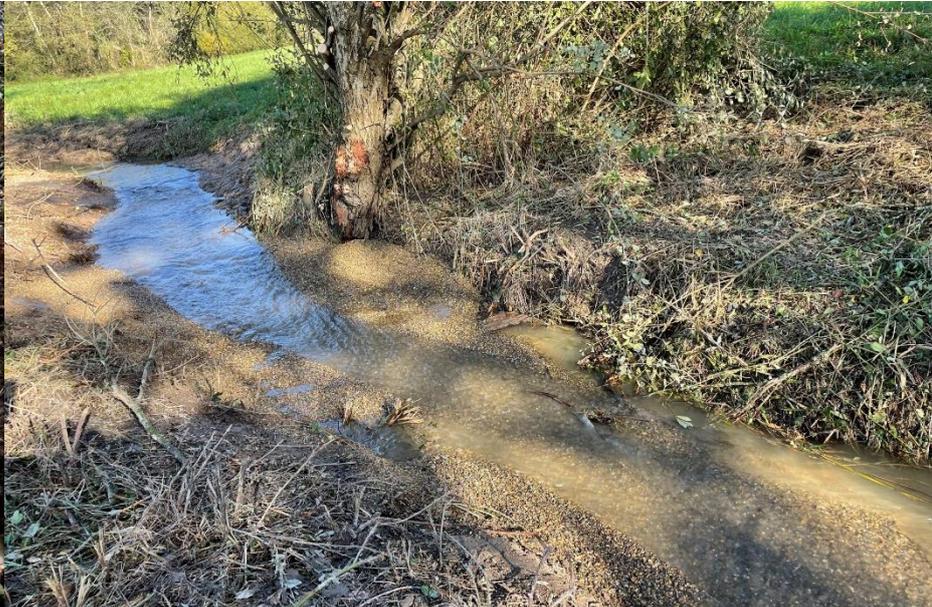
Aperçu du transport des sédiments fins en banquettes à l'aval des sites de recharge

Morphologie : Les dômes n'ont eu aucun effet notable sur des érosions anormales de berges. Aujourd'hui, leur profil s'est aplani. Création de banquettes spontanées à l'aval.
