# Evaluation de la situation des grottes et de la cascade du Dard (Jura)

La source du Dard et la haute Seille, une eutrophisation qui interpelle

Rapport n° 010369-01  
établi par

Janvier 2016

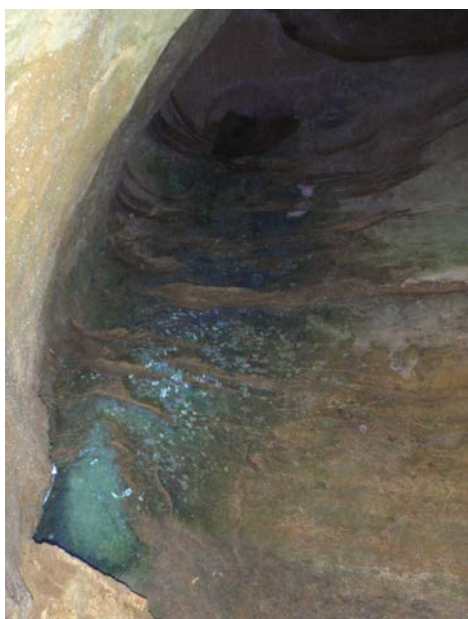
L'examen attentif des parois montre que les végétaux présents ne se limitent pas aux algues, mais comprennent aussi des mousses, des fougères et des végétaux supérieurs. Ils se développent uniquement sur la partie visitable, et dans les secteurs de forte intensité de l'éclairage. En particulier, les parois perpendiculaires à l'éclairement sont les plus atteintes.

*Photos 1 et 2 : Développement de mousses, algues et fougères selon la lumière, source : mission CGEDD*

Le phénomène s'est renforcé à l'occasion de la modernisation de l'éclairage, avec l'utilisation de leds, il y a trois ans environ.

1. Revoir l'éclairage de la grotte en remplaçant les lampes led actuelles par d'autres éclairages moins émissifs dans les bleus et les rouges.....15
2. Assurer un suivi attentif de la performance des stations d'épurations industrielles et ICPE soumises à autorisation ou enregistrement (DREAL, DDCSPP).....16
3. Instruire les autorisations administratives de rejet avec rigueur, en intégrant une prise en compte attentive du paramètre phosphore.....16
4. Poursuivre l'effort en faveur de l'assainissement des habitations, et sensibiliser la population aux pratiques à éviter en matière de déchets (communes et groupements de communes).....16
5. Étendre le périmètre du contrat de rivière Seille sur le plateau et sensibiliser les exploitants agricoles sur la gestion des stockages de fumier, en particulier en bout de champ, et sur les conditions d'épandage (SIBS et Chambre d'agriculture).....16

Il est très vraisemblable que la lumière émise par les lampes led remplaçant les lampes à sodium ou les néons ait joué un rôle déterminant dans le rapide développement de la végétation dans la partie éclairée de la grotte. La lumière bleue correspond plutôt au spectre valorisé par les plantes au printemps, ce qui explique que, malgré des durées d'éclairement limitées, la végétation se soit développée.

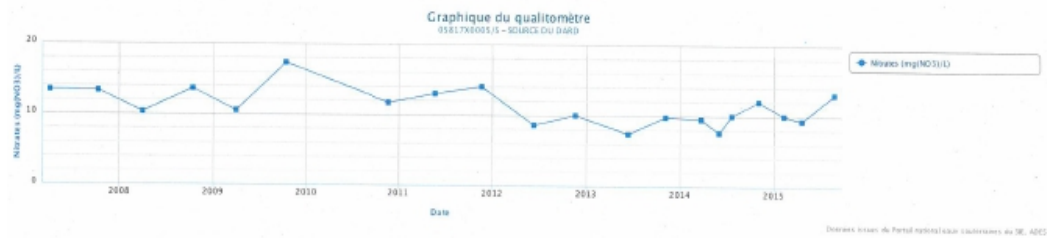
Fig 2 : Suivi nitrate de la source du Dard, AERMC

Les teneurs en nitrates de la source du Dard ont faiblement augmenté depuis les campagnes de mesures de 1987/88, où elles étaient comprises entre 8 et 15 mg/l. Elles restent toutefois très modestes.

Bien que les teneurs restent modestes, les teneurs en nitrates ont un peu augmenté en 25 ans, sans doute en relation avec l'évolution de l'occupation des sols. La part des prairies naturelles est passée de 90 % de la SAU en 1989 à 75 % en 2010<sup>2</sup>,

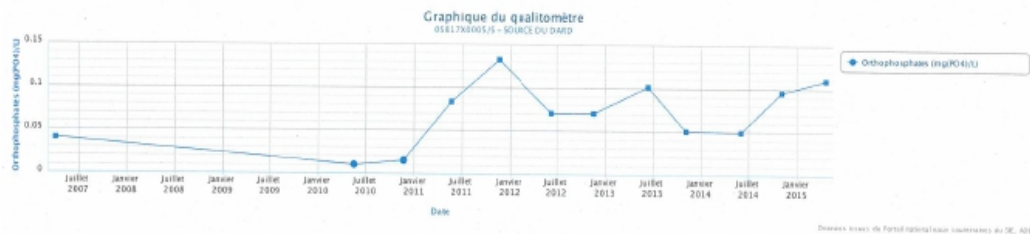
Fig 3 : Suivi Phosphates de la source du Dard, AERMC

Les teneurs en phosphore restent très faibles, même si un pas de temps de mesure plus resserré mettrait sans doute en évidence des à-coups, comme sur la période de la thèse de M Salperwick. La Seille de Ladoye présente des pics plus marqués bien identifiés pour la période 1987-88.

La richesse en phosphore des eaux est apparemment aujourd'hui très faible, inférieure à 0,15 mg/l. Mais la densité du suivi réalisé en 1987/88 à un rythme hebdomadaire met en évidence des pics marqués à plus de 0,5 mg/l, assez caractéristiques de phénomènes pulsés par des variations de débit.

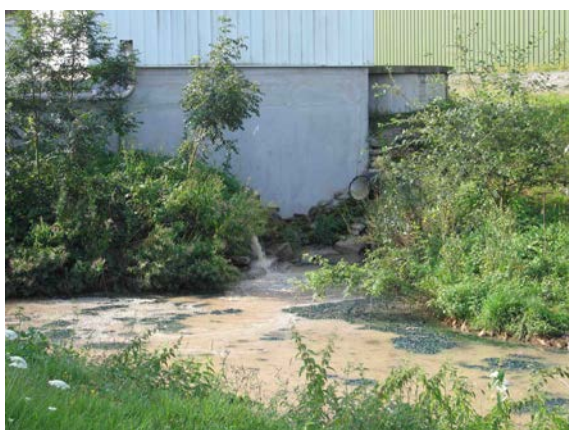
### 7.2. Rejets de la laiterie Monts et Terroirs à Vevy : pollution du 13 août 2008, image actuelle du bassin d'infiltration

*Photos 4 et 5 : rejet le 13 août 2008, situation du bassin d'infiltration le 15 décembre 2015,  
photos club spéléologique de Poligny, mission*

(ICPE). Un dysfonctionnement a eu lieu le 13 août 2008 qui a eu des impacts notables à l'aval<sup>5</sup>. Le développement de l'activité de la laiterie a conduit récemment à la saturation de son équipement d'épuration des eaux usées. Le volume d'eau traité est ainsi passé de 30 à 50 m<sup>3</sup>/j de 2013 à 2015. Un incident a été signalé le 17 novembre 2015. La création d'un nouvel atelier envisagée par l'exploitant doit conduire à la présentation d'une demande d'autorisation globale, portant également sur le traitement des eaux. Une mise à niveau doit être envisagée et l'inspection des installations classées (DREAL) en a prévenu d'exploitant dès septembre 2015.

Le rejet est plafonné à 10 mg/l de P. Il correspond à un rendement supérieur à 80 %, ce qui est performant. La qualité effective du rejet est mesurée tous les deux mois. Trois rejets sur 16 n'étaient pas conformes. La quantité de phosphore rejetée après épuration correspond à celle d'une population de 50 à 150 habitants. Veiller à la bonne performance est essentiel, mais cette activité régulièrement suivie ne doit pas focaliser tous les efforts de maîtrise des apports de phosphore sur le bassin versant.
