# Gestion de l'Hydrocotyle fausse-renoncule et de la Crassule de Helms dans un bassin de rétention routier

## RETOURS D'EXPÉRIENCES

Région Pays-de-la-Loire  
Département de Loire-Atlantique  
Commune de Guérande

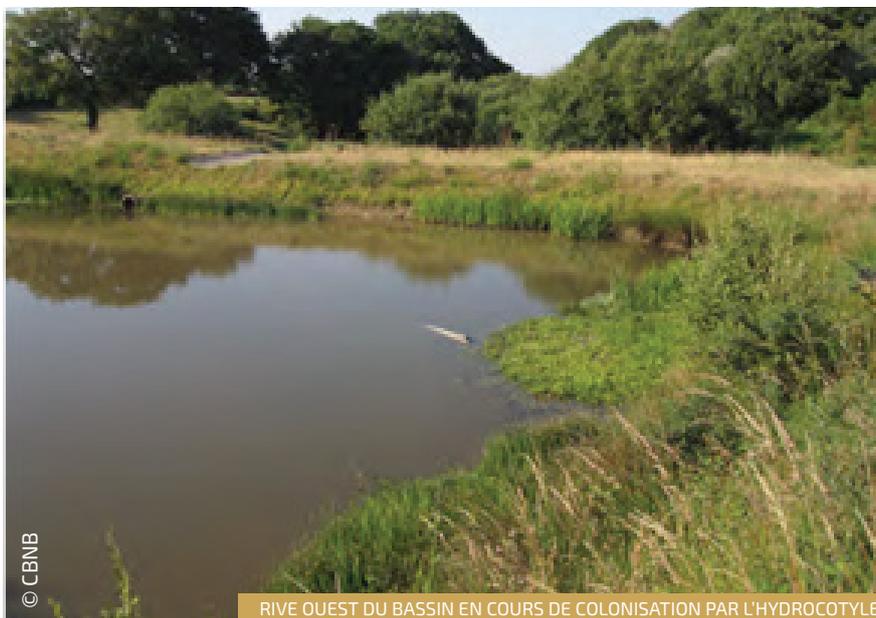
RIVE OUEST DU BASSIN EN COURS DE COLONISATION PAR L'HYDROCOTYLE

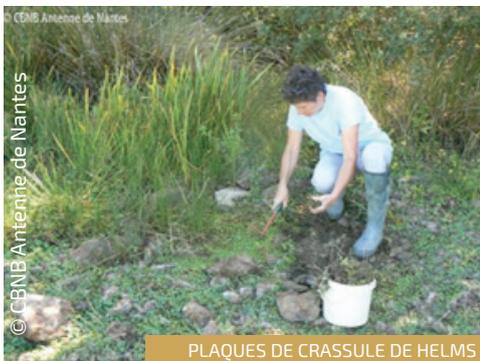
Deux interventions préalables avaient été menées en 2011 et 2012, sans aboutir au résultat escompté (bouturage de turions). Il s'agissait d'arrachages manuels menés par Bretagne Vivante et par le chantier d'insertion Accès-Réagis. En 2013, afin de parvenir à un résultat définitif, le choix s'est porté sur le bâchage d'un des deux bassins. L'opération s'est déroulée en quatre phases :

**1. Vidange du bassin.** Cette opération a été menée début septembre par beau temps. Une pompe a été mise en place par la société retenue pour le bâchage pour vidanger partiellement le bassin dans un puisard. Cette opération a permis de capturer les amphibiens dans la foulée.

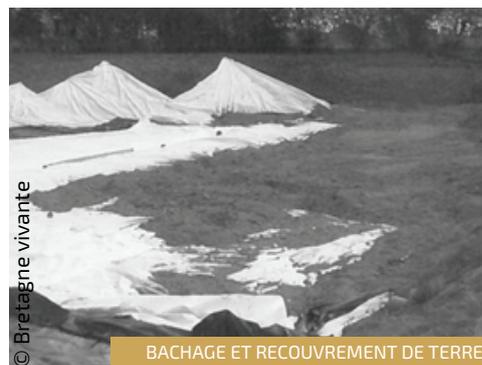
BACHAGE ET RECOUVREMENT DE TERRE

**3. Bâchage du bassin.** A la suite de la vidange complète par pompage, un support de grille a été posé sur le tuyau d'évacuation pour filtrer d'éventuels fragments si une re-infestation intervenait dans le bassin. Le dessouchage des saules du bord de bassin a été effectué pour éviter le perçage de la bâche par des reprises. La société a ensuite disposé la bâche tri-couche de 150 µm traitée anti-UV comprenant un film polyuréthane enveloppé d'un géotextile dessus-dessous anti-perforation. L'ensemble du fond a ensuite été recouvert de 50 cm de terre au minimum.
