Gestion de l'Hydrocotyle fausse-renoncule et de la Crassule de Helms dans un bassin de rétention routier

RETOURS D'EXPÉRIENCES

Région Pays-de-la-Loire
Département de Loire-Atlantique
Commune de Guérande

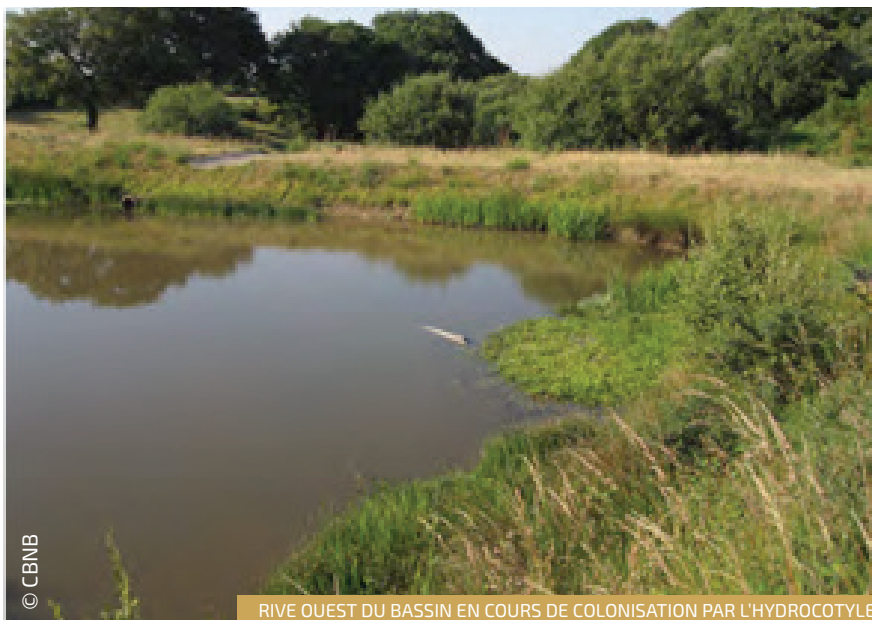
RIVE OUEST DU BASSIN EN COURS DE COLONISATION PAR L'HYDROCOTYLE

Le conseil départemental de Loire-Atlantique a été informé en 2010 d'une infestation de Crassule de Helms (*Crassula helmsii*) et d'Hydrocotyle fausse-renoncule (*Hydrocotyle ranunculoides*) dans un des deux bassins de rétention d'eau adjacents à la route RD213 sur la commune de Guérande.

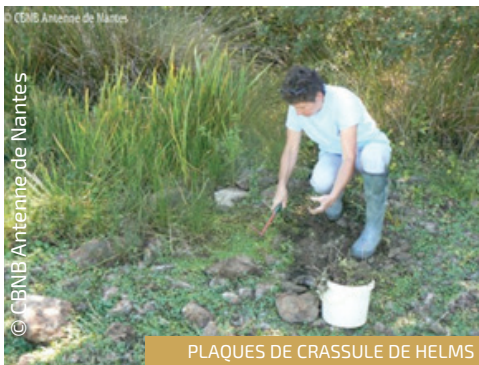
PLAQUES DE CRASSULE DE HELMS

Deux interventions préalables avaient été menées en 2011 et 2012, sans aboutir au résultat escompté (bouturage de turions). Il s'agissait d'arrachages manuels menés par Bretagne Vivante et par le chantier d'insertion Accès-Réagis. En 2013, afin de parvenir à un résultat définitif, le choix s'est porté sur le bâchage d'un des deux bassins. L'opération s'est déroulée en quatre phases :

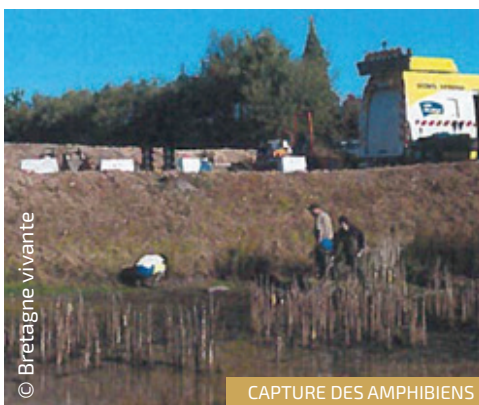
CAPTURE DES AMPHIBIENS

2. Capture et relocalisation des amphibiens. Une équipe de 5 personnes volontaires du Centre d'Intervention et de Secours de Trignac, sous la supervision d'un spécialiste de l'association Bretagne Vivante, a capturé à vue 154 amphibiens (juvéniles et larves de grenouilles vertes *Pélophyllax sp.*, 1 juvénile de Triton palmé *Lissotriton helveticus*). Ces captures ont été réalisées à l'aide d'épuisettes, en retournant les pierres et en fouillant la vase et la végétation de bordure lors de la descente de l'eau. Les animaux ont été relâchés dans le bassin contigu. Un second passage dix jours plus tard a permis de capturer 3 autres juvéniles de grenouilles vertes.

Précautions : La relocalisation des amphibiens dans le bassin adjacent permet d'éviter le risque de dispersion de la chytridiomycose (ce qui dispense du protocole de désinfection, toujours risqué pour les animaux), éviter la pollution génétique ailleurs sur le bassin versant et permettre la recolonisation naturelle du bassin voisin traité. Le nettoyage des épuisettes, troubeaux et bottes permet de se débarrasser des fragments de plantes.

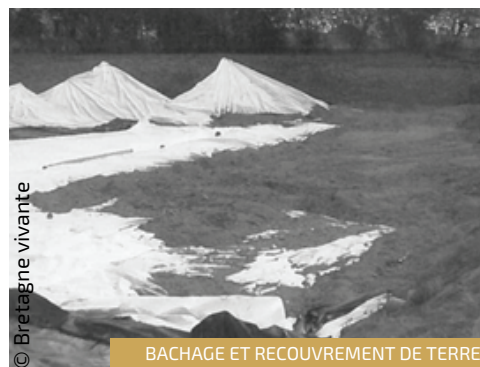
BACHAGE ET RECOUVREMENT DE TERRE

3. Bâchage du bassin. A la suite de la vidange complète par pompage, un support de grille a été posé sur le tuyau d'évacuation pour filtrer d'éventuels fragments si une re-infestation intervenait dans le bassin. Le dessouchage des saules du bord de bassin a été effectué pour éviter le perçage de la bâche par des reprises. La société a ensuite disposé la bâche tri-couche de 150 µm traitée anti-UV comprenant un film polyuréthane enveloppé d'un géotextile dessus-dessous anti-perforation. L'ensemble du fond a ensuite été recouvert de 50 cm de terre au minimum.
