## RESTAURATION D'UN CHAMP D'EXPANSION DE CRUES SUR LE BIEF A COURCÔME (16)

Durant l'automne 2023, dans le cadre de son programme pluriannuel de restauration des cours d'eau, le SMABACAB est intervenu sur le Bief, en amont de la commune de Courcôme. Il s'agissait de favoriser l'expansion des crues sur le lit majeur du Bief.

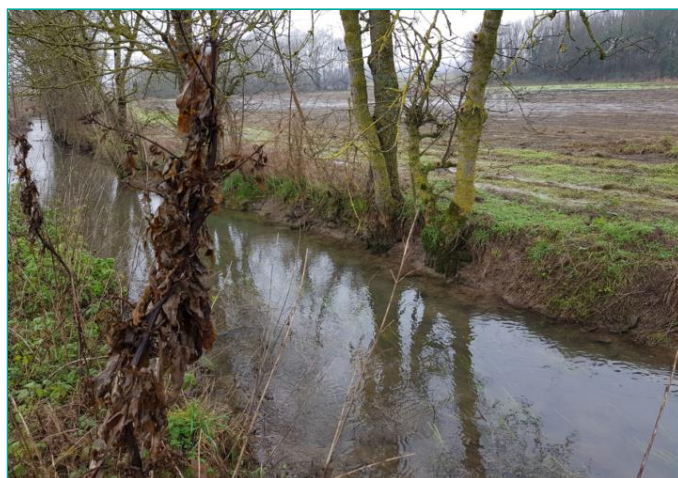
Avant travaux

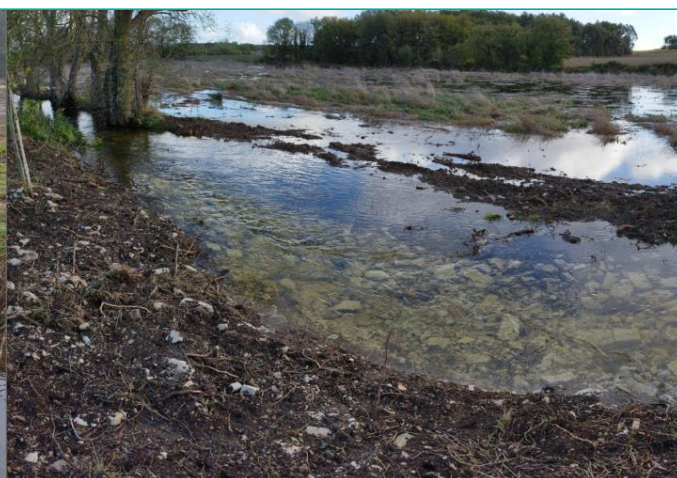
Après travaux

Les radiers successifs constituent en moyenne une recharge d'environ 50 cm du lit. Ces derniers ont été accompagnés d'un arasement (lorsque possible) du merlon positionné en rive droite et empêchant l'expansion de crue dans le lit majeur.

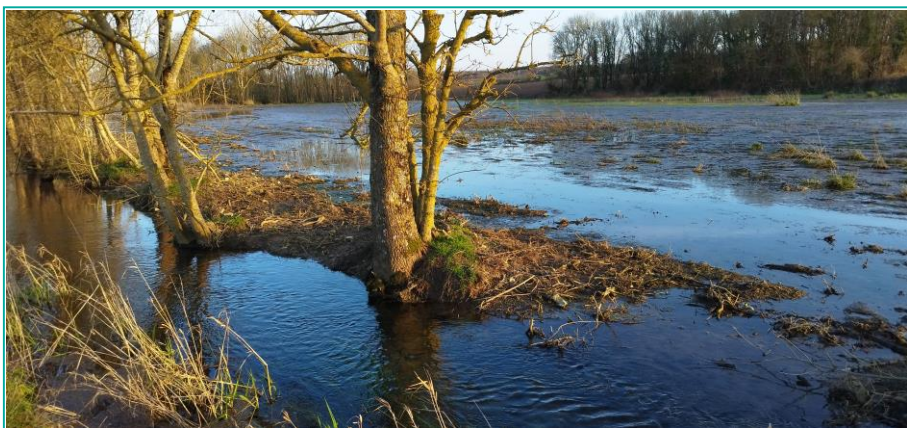
Après-travaux N+1 (Janvier 2024)

Les travaux ont rapidement été soumis à une crue d'envergure (fin octobre 2023) et l'hiver qui a suivi n'a été qu'une succession de crues. Evidemment, les travaux ont favorisé le débordement, mais les conditions se sont retrouvées exceptionnellement humides. Nous surveillerons dans les années à venir 2 paramètres en particulier : les dates d'assèchement du cours d'eau en été grâce à un léger historique d'observations en période d'étiage, les débordements lors d'hivers normaux, quasi inexistant par le passé.

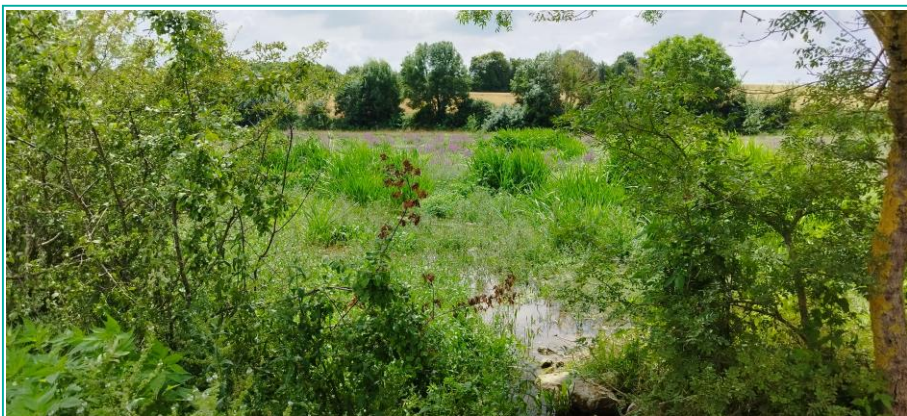
Après-travaux N+1 (Juillet 2024)

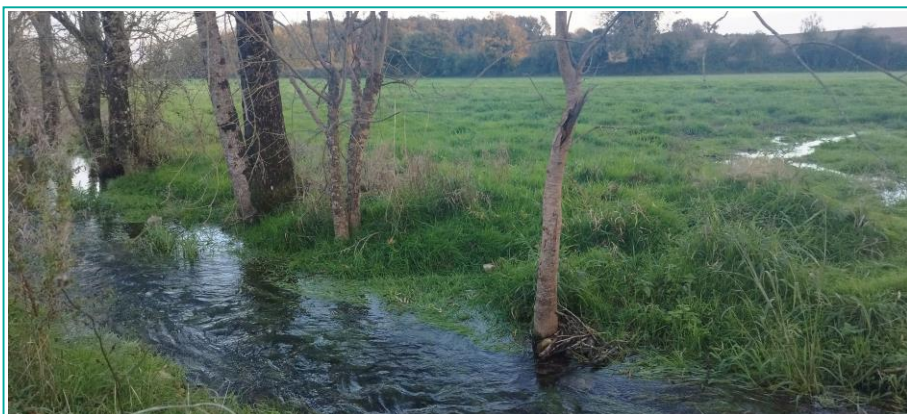
Après-travaux N+1 (Novembre 2024)
