Restauration des Zones d'Expansion des Crues dans la Vallée du Thérain

17/03/2022

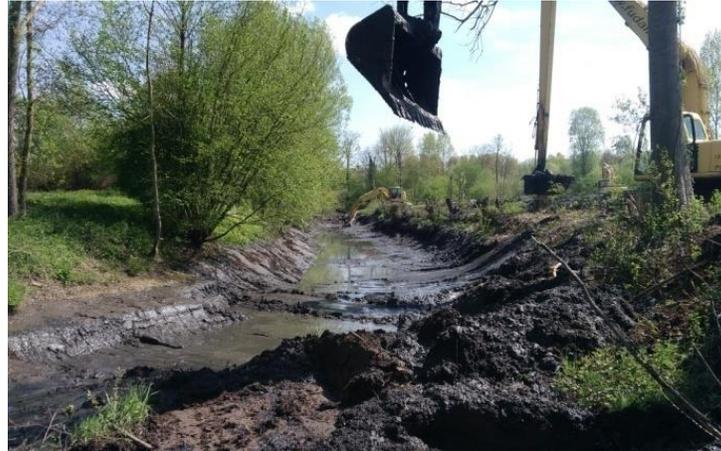
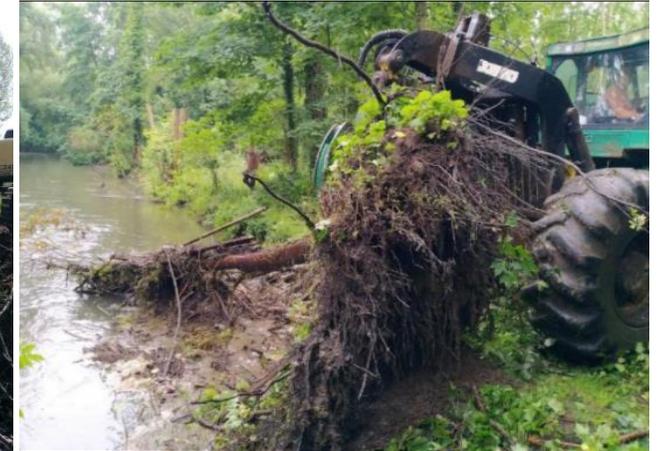
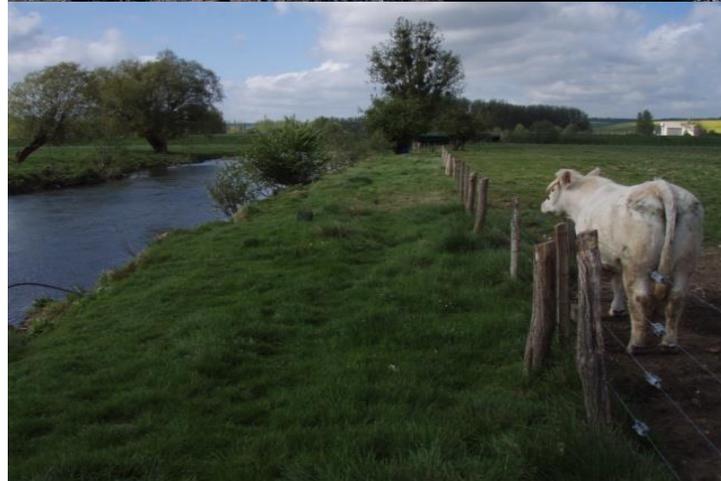
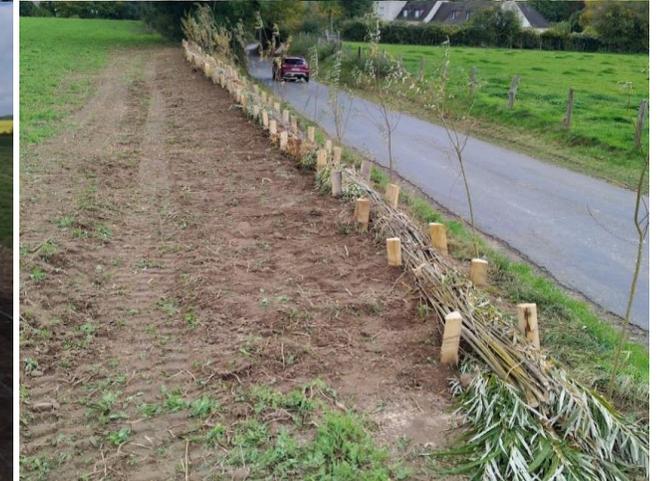
ACTIONS DU SIVT :

- Aménagements hydro écologique
- Restauration de cours d'eau
- Renaturation de cours
- Entretien ripisylve et gestion d'encombres
- Aménagements en milieu agricole
- Lutte contre l'érosion par ruissellement
- Communication et sensibilisation
- ...

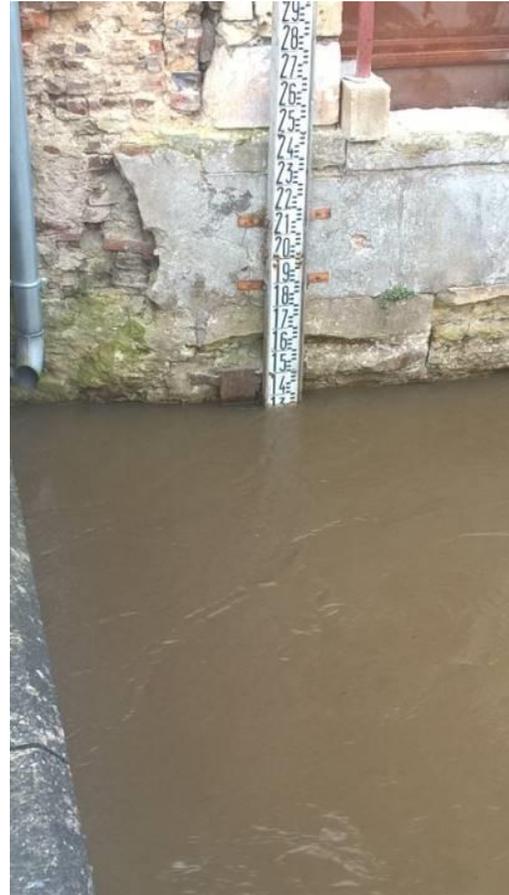
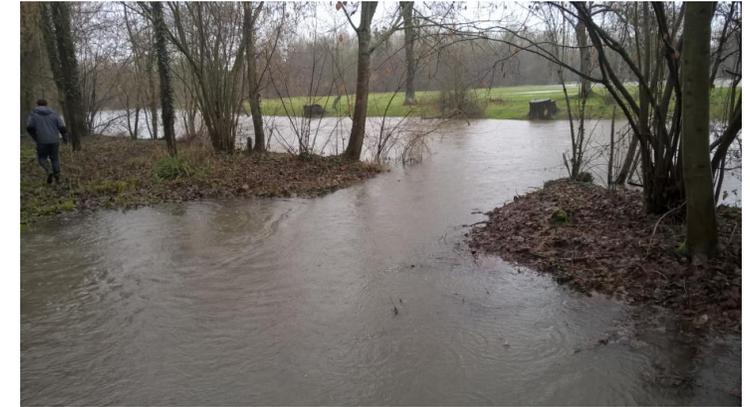
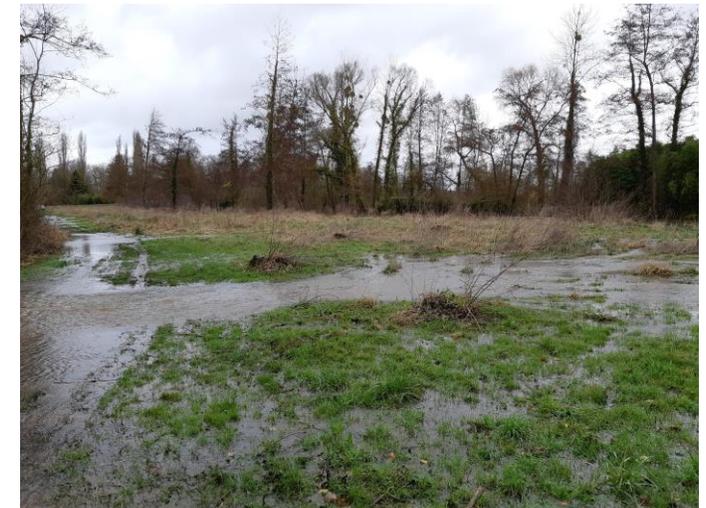
Actions de protection contre les inondations :

Suivre, communiquer, alerter et mettre en œuvre un programme d'actions de prévention des inondations à l'échelle du bassin.

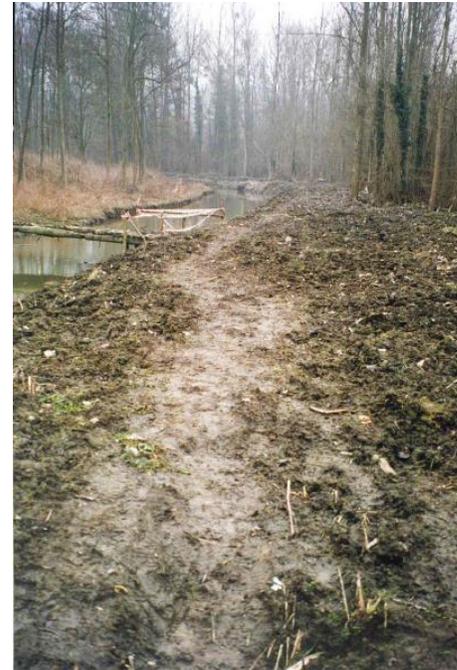
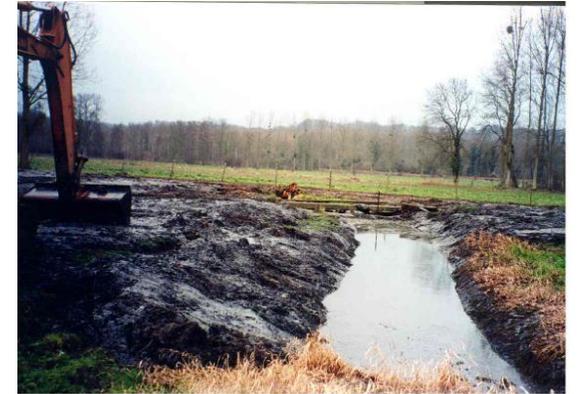
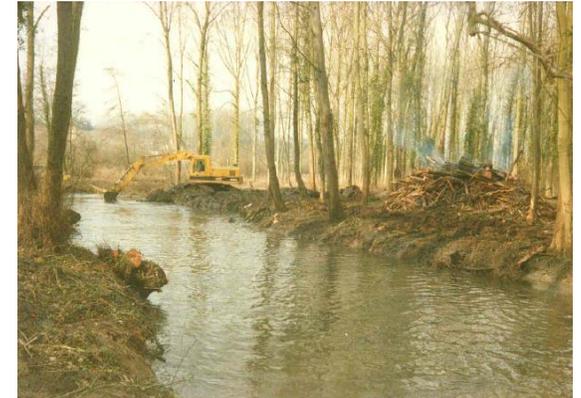
Entre les années 1970 et 2000, les services de l'état étaient maître d'œuvre pour la collectivité :

- Curage
- Recalibrage
- Mise à blanc de la végétation

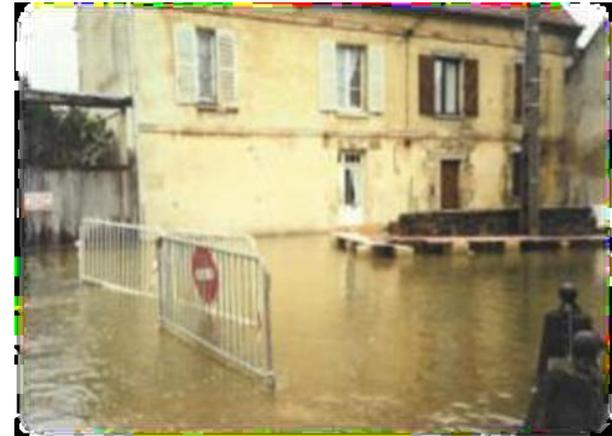
Janvier 2001 : Débit du Thérain $35\text{m}^3/\text{s}$ > Habitations et usines inondées, routes coupées, c'est au total 48 arrêtés de catastrophes naturelles qui ont été pris

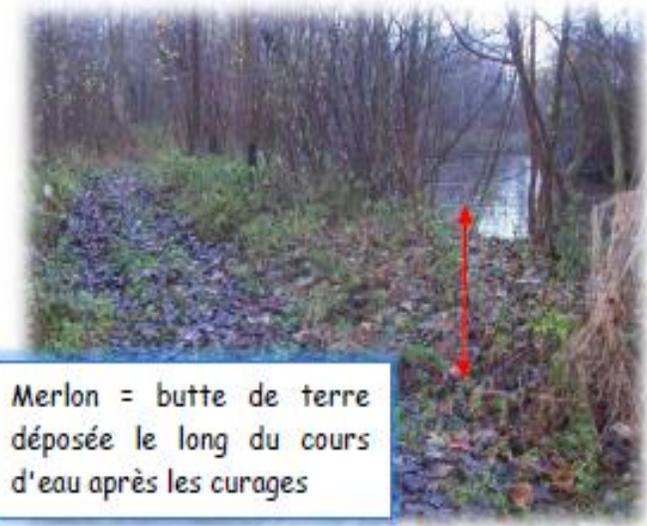
Merlon = butte de terre déposée le long du cours d'eau après les curages

Les merlons de curage, 22 km sur 44 km de cours d'eau.

- *Présence de merlons de curage*
- *Déconnexion du réseau hydrographique secondaire*
- *Manque d'entretien du réseau de fossés*
- *Présence de la voie SNCF qui coupe le bassin en 2*

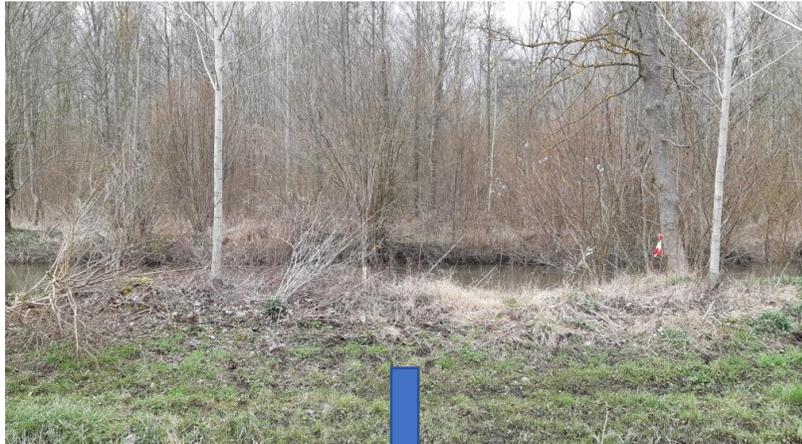
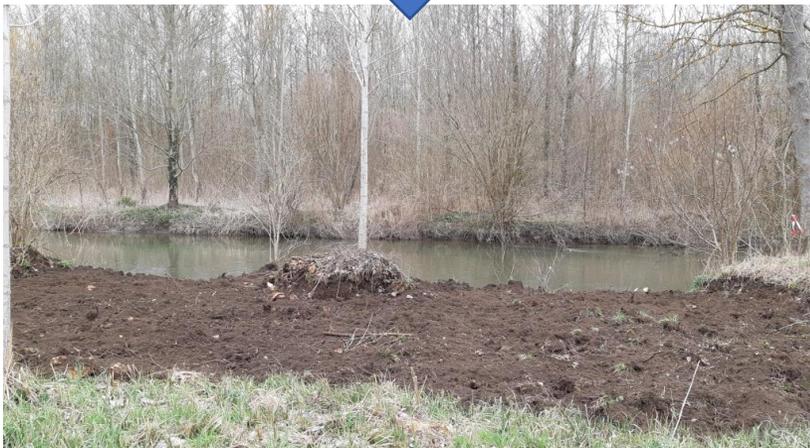
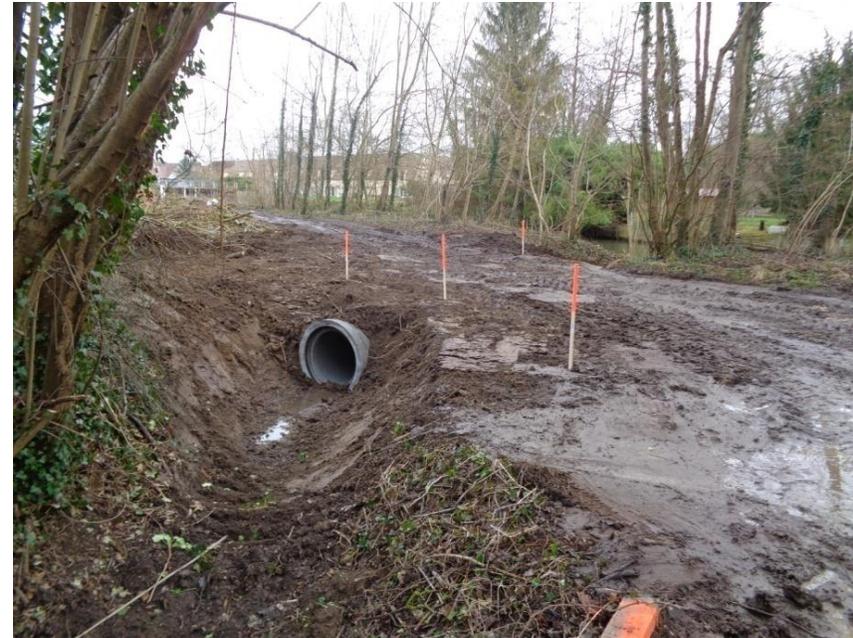
1 - Arasement des merlons de curage : 2 - Reconnexion du réseau hydraulique secondaire :

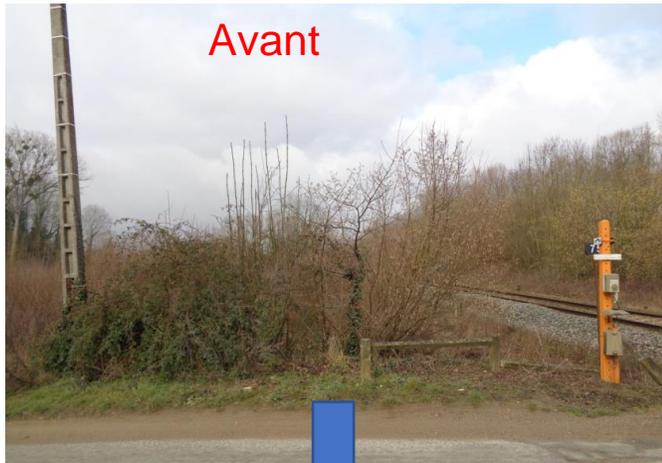
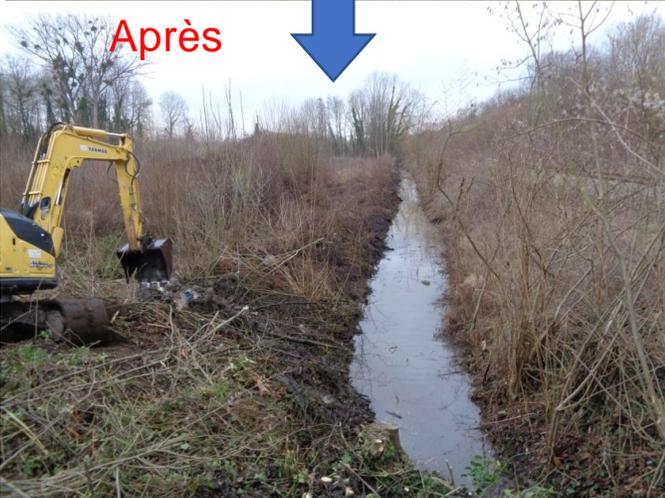
3 – Reprise de l'entretien du réseau de fossé SNCF :

Gains et impacts des aménagements :

- 730 hectares de zone naturelle reconnectée
- Retard du pic de crue dans les zones urbaines aval de + de 15heures

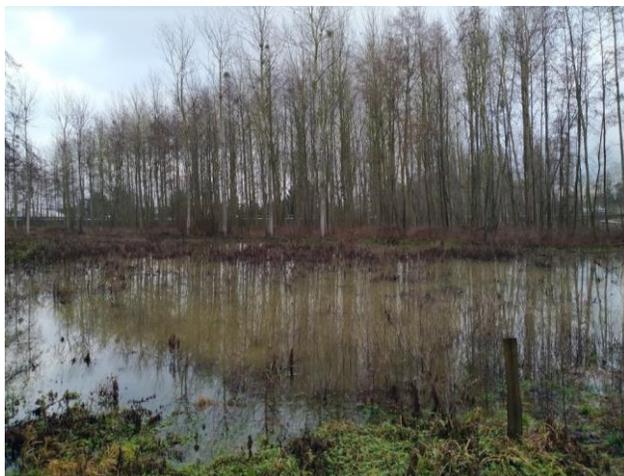
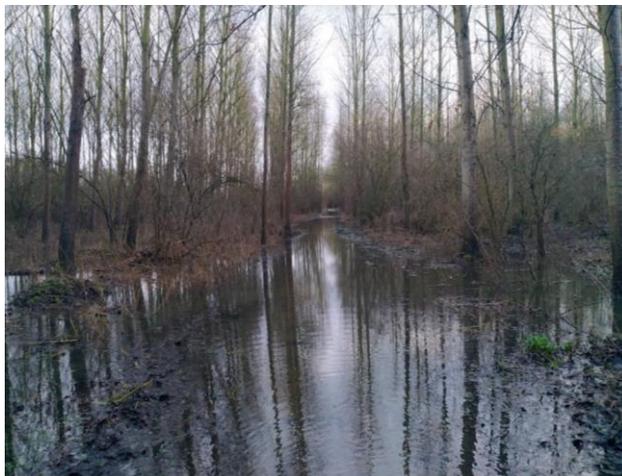
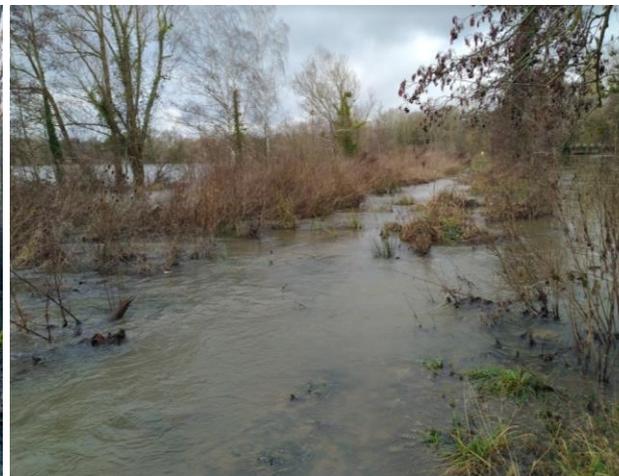
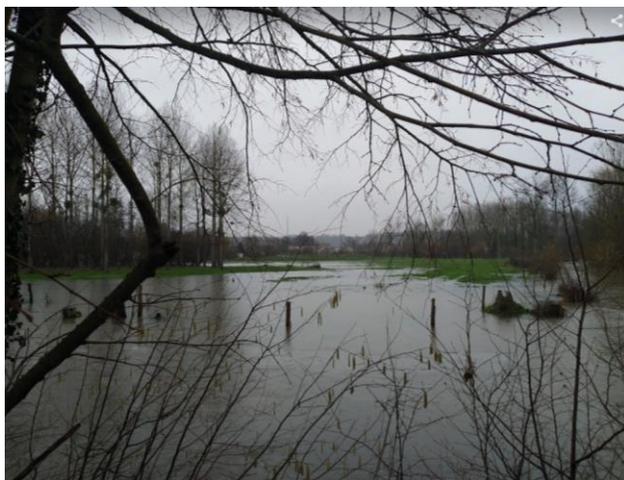
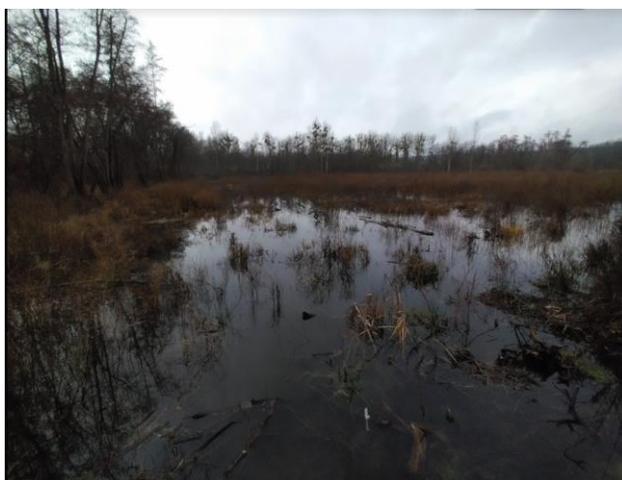
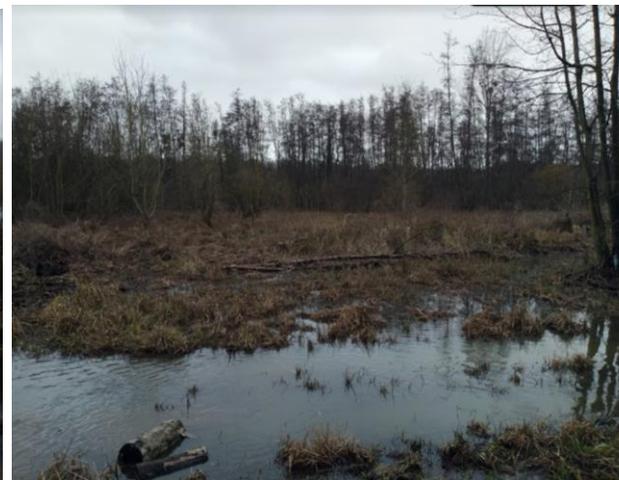
Janvier 2021 : stockage dans les ZEC de 1,1 Millions de m³ d'eau

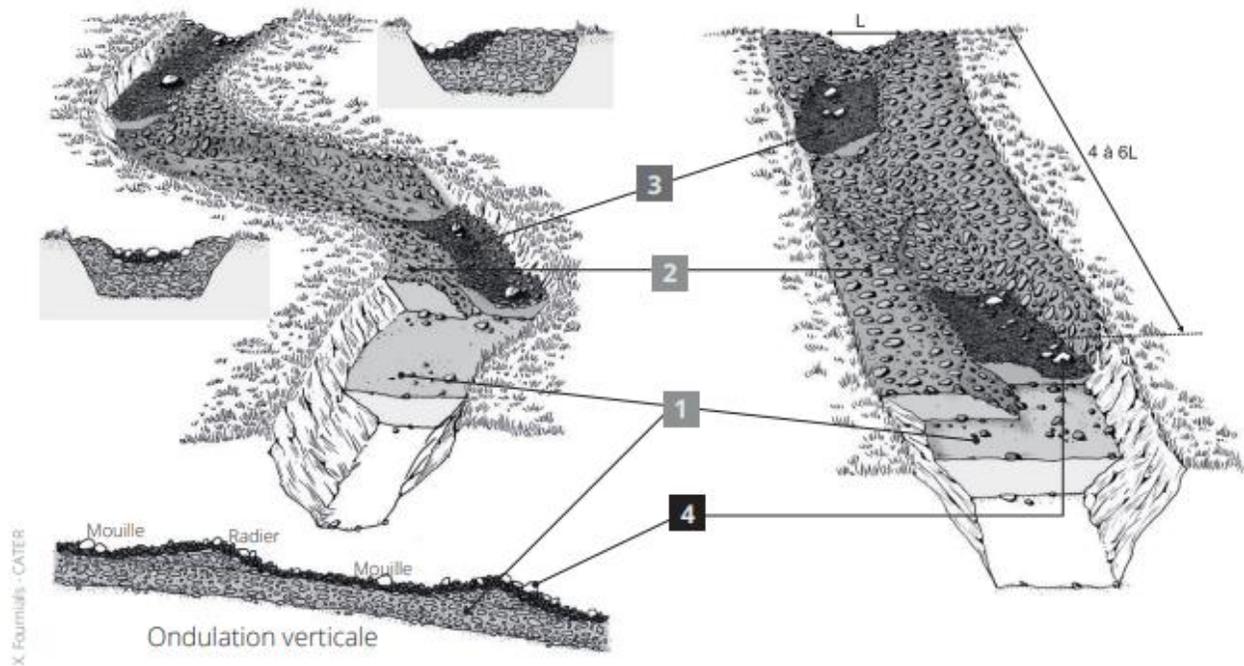
Travaux à mener sur les cours d'eau curés (incision du lit) mais où les merlons de curage ne sont plus présents

Lit recalibré non redressé

Lit recalibré et redressé

Ordre de mise en oeuvre

- 1 Réhaussement du fond si nécessaire (matériau de comblement)**
- 2 Remblaiement latéral pour reconstituer la berge si nécessaire (matériau de comblement)**
- 3 Reconstitution du matelas alluvial et des radiers (matériau de recharge)**
- 4 Apport de quelques blocs**

Réhausse du fond du lit
