RECHARGES GRANULOMETRIQUES ET DISPOSITIFS DE SUIVI SUR LA BONNIEURE (16)

Répertoire d'exemples

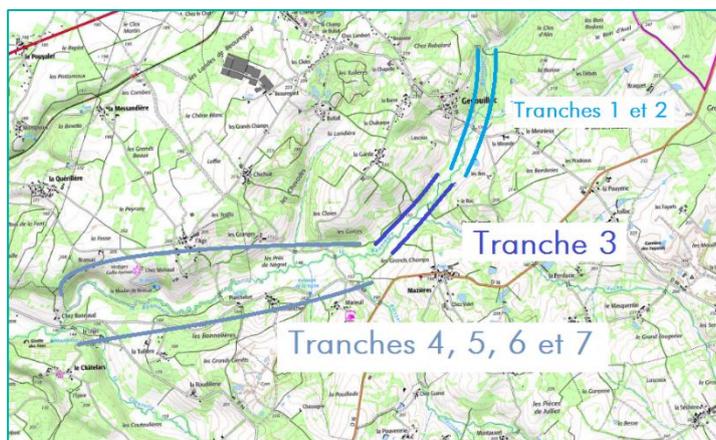
Dans les années 1990-2000, la Bonnieure a subi des travaux de « nettoyage » qui ont perturbé le fonctionnement normal de la rivière. Les souches ainsi que les blocs rocheux qui créaient de la rugosité ont été enlevés pour accélérer l'écoulement de la rivière. Cependant, ce faisant, la force de la rivière n'était plus dissipée. Aussi le cours d'eau a-t-il érodé les berges et le fond de la rivière, provoquant une incision marquée. La roche mère se trouvait mise à nue sur une bonne partie de ce linéaire. Par endroits, les berges atteignaient jusqu'à 2,50m de haut.

Cette évolution a impacté le fonctionnement du cours d'eau, limitant les habitats, empêchant l'eau de déborder lors des crues et augmentant la sévérité de l'étiage. Afin de restaurer l'hydrologie de la Bonnieure, le SYBTB est alors passé par une stratégie de recharge granulométrique destinée à rehausser le lit d'écoulement de la rivière. Les travaux se sont échelonnés sur plusieurs années et ont été accompagnés de suivis permettant d'en apprécier les effets.
