GARTEMPE & AFFLUENTS

EFFACEMENT DU SEUIL DE LA GALACHE SUR LE VINCOU COMMUNE DE BERNEUIL (87)

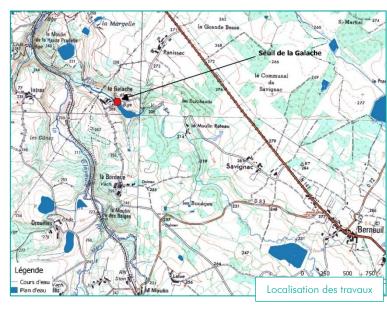
Le barrage de la Galache (4,7 mètres de haut) a été édifié au début du 20^{ème} siècle, vraisemblablement en lieu et place d'un plus petit seuil. Le moulin en lui-même est très ancien (présent sur les cartes de Cassini).

Le barrage a été construit afin d'utiliser la force motrice du cours d'eau (Le Vincou). Son activité reposait sur la fabrication de farines pour animaux (porcs et lapins). A une date inconnue, une turbine et une génératrice d'électricité ont été mise en place.

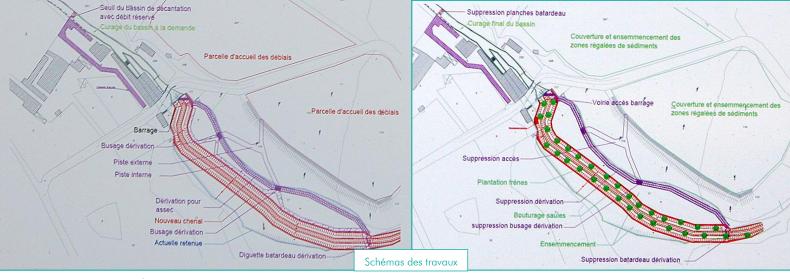
- Suppression intégrale du barrage et mise en décharge des bétons et autres matériaux ;
- Création d'une protection de berge en enrochements jointoyés au pied amont de l'ancien barrage
- Couverture des nouvelles berges par un géotextile en fibres de coco;
- Naturation des berges par bouturage des parties basses, ensemencement par graines spéciales des parties hautes et plantations de frênes sur les risbermes ;
- Ensemencement de type prairial de tous les terrains remaniés et les zones de régalage des déblais
- Destruction des ouvrages provisoires et remise en état, exception faite du seuil de décantation qui a été maintenu jusqu'en Mai 2023, afin de prévenir d'un risque d'érosion pendant la période de hautes-eaux pouvant entraîner un fort départ de matériaux solides.

Le projet a d'abord conduit à mettre en place un bassin de décantation par l'aménagement d'un seuil ajustable. La solution des pré-fabriqués a été proposée par l'entreprise en début de chantier mais des fuites sont apparues dès la pose de ces préfabriqués car elle n'avait pas pu réaliser les fondations et le lit de pose. Les batardeaux étaient fuyards du fait que nous étions sur du rocher.

Par la suite, la retenue a été vidangée et pêchée. Puis, un canal de dérivation a été créé afin de maintenir un écoulement pendant le reprofilage du Vincou par déblai progressif. Le barrage a ensuite été supprimé avant de laisser place à des travaux de renaturation des berges et des prairies. Enfin, les ouvrages provisoires ont été gardés pendant tout l'hiver afin de se prévenir de risques d'érosions et ont été supprimés en mai 2023.

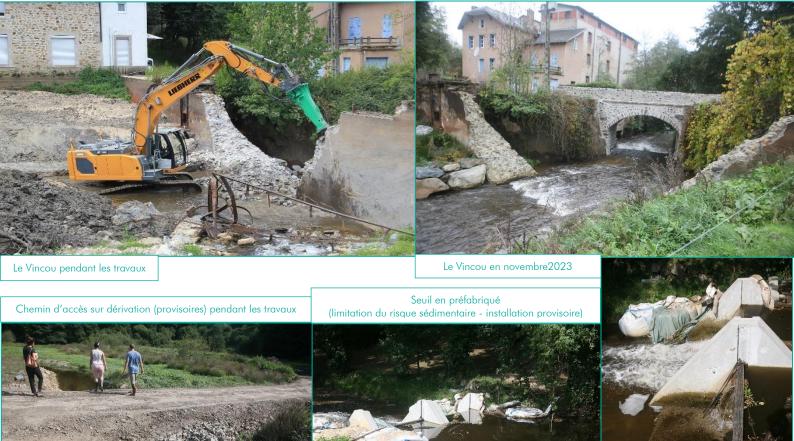
L'effacement du seuil permet la reconnexion d'environ 26 kilomètres de cours d'eau amont dont 1,5 kilomètres de cours d'eau sans aucun obstacle pouvant perturber la circulation piscicole. Cette reconnexion permettra également des échanges avec 12,4 kilomètres de cours d'eau totalement libres à l'aval.
