## RESTAURATION MORPHOLOGIQUE DU PETIT CHER **SUR LA PLAINE DE LA GLORIETTE COMMUNES DE TOURS ET JOUE-LES-TOURS (37)**

Les travaux réalisés en 2021 ont consisté en la création de banquettes végétalisées inondables sur 1,2 km.

Objectifs de l'action réalisée : L'objectif était de recréer une diversité d'écoulements et d'habitats aquatiques, afin d'améliorer la qualité du cours d'eau.

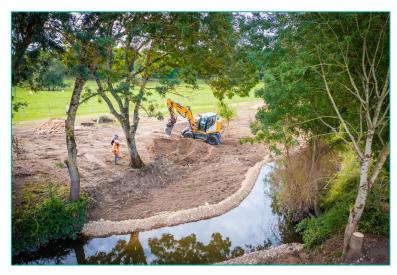
#### Etat des lieux avant les travaux :

- « Etat écologique 2021 (station 04570027) mauvais ».
- Suivis réalisés en 2021 :
  - o IPR Médiocre 21.8 : Diversité taxonomique élevée mais qui ne correspond pas à la situation attendue, majeure partie des espèces peu sensibles ou inféodées à des milieux lentiques.
  - o 12M2 Mauvais 0.1088/1 : Part importante de taxons résistants aux pollutions.
